AVALIAÇÃO DA DURABILIDADE DE REVESTIMENTOS DE FACHADA EM PEDRA ATRAVÉS DA INSPEÇÃO DE EDIFÍCIOS

Dissertação submetida para satisfação parcial dos requisitos do grau de
MESTRE EM ENGENHARIA CIVIL — ESPECIALIZAÇÃO EM CONSTRUÇÕES

JUNHO DE 2018

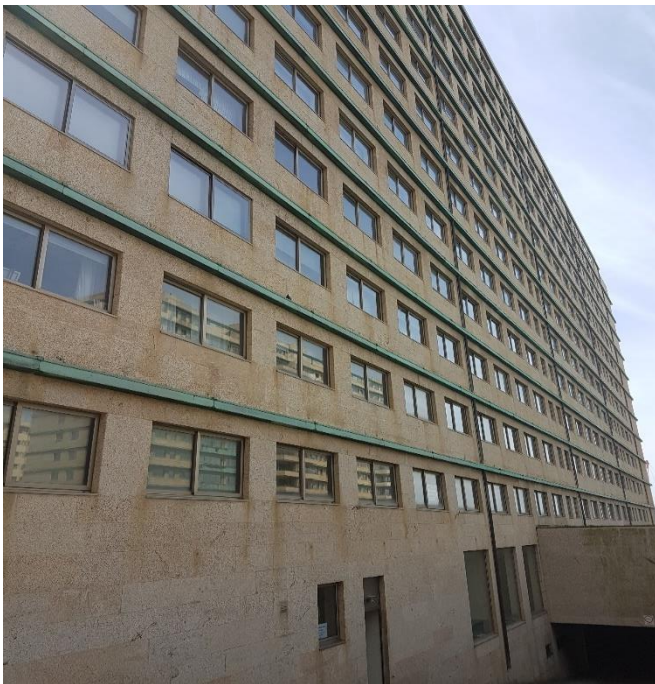
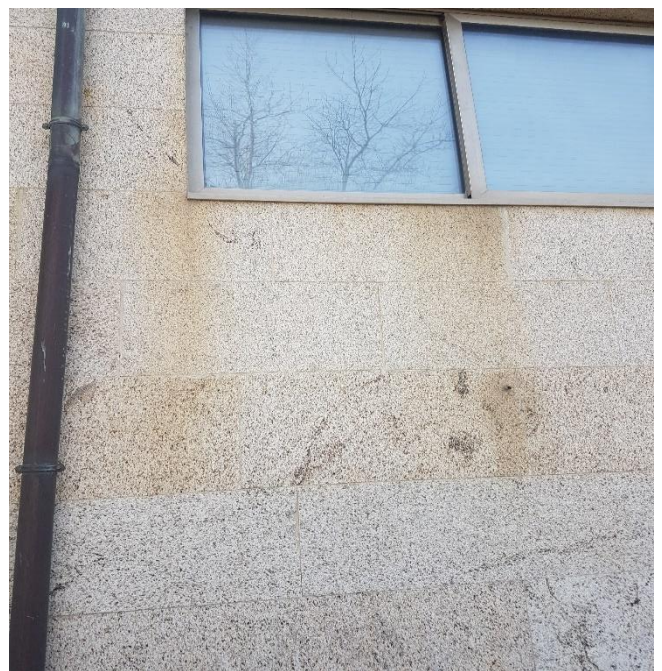
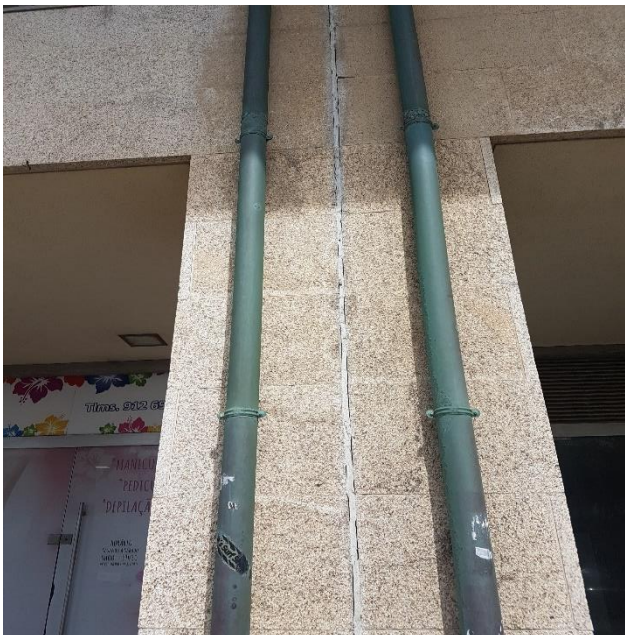
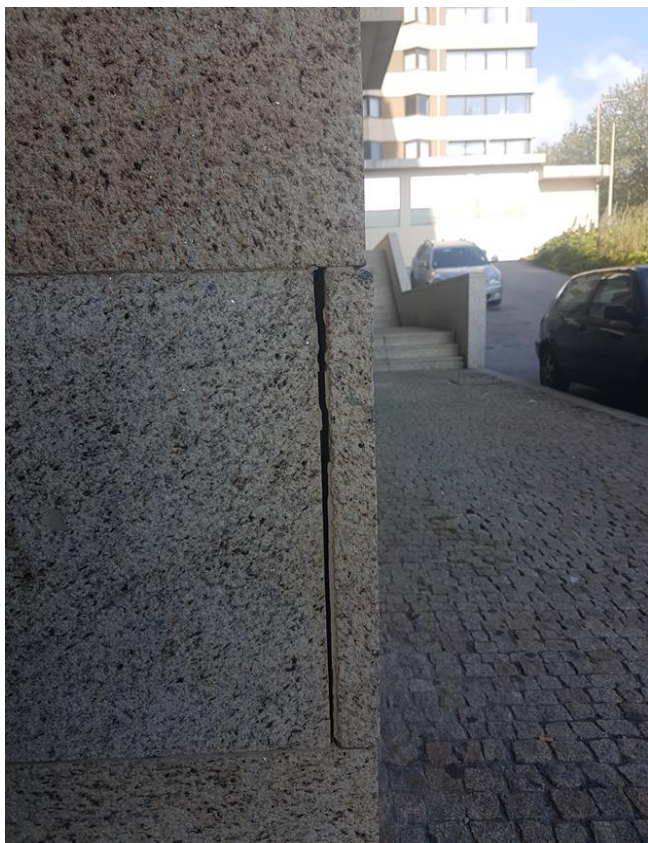
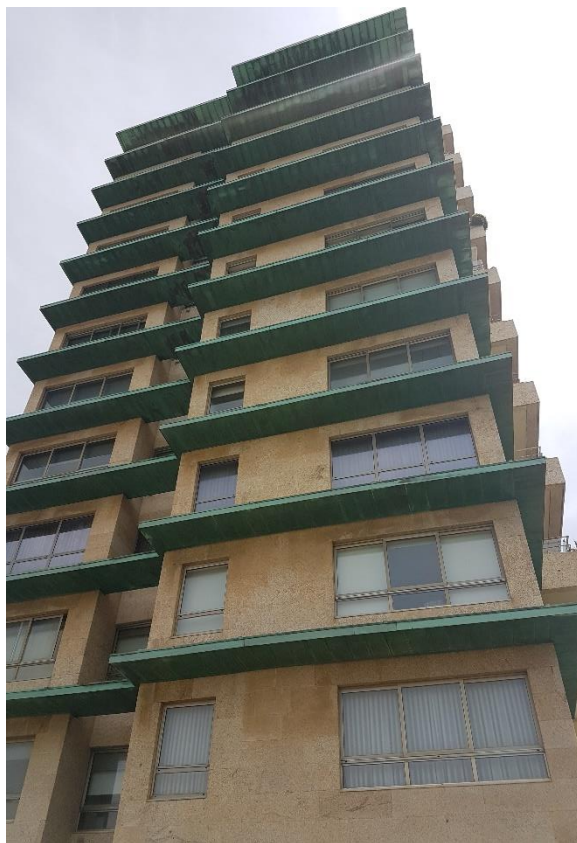
Registo Fotográfico

Orientação da fachada			
	Sul	Este	Norte	Oeste
Deposição de poeiras	15%	10%	20%	10%
Colonização Biológica				
Mudança de cor				
Escorrências	4% (Respiros e junta de dilatação)		20% (corrosão dos metais)	10% (corrosão dos metais)
Marcação na superfície da placa do sistema de fixação				
Marcação na superfície da placa do sistema de colagem	1%			
Origem humana				
Outro:

Orientação da fachada			
	Sul	Este	Norte	Oeste
Deformação planimétrica				
Fissuras junto ao sistema de fixação				
Destacamento junto ao sistema de fixação				
Fissuras próximas de um dos eixos da placa				
Quebra de placa (sem queda)				
Queda de placa				
Outro:	3 placas em contacto com o chão descoladas	1 placas em contacto com o chão descoladas		2 placas em contacto com o chão descoladas

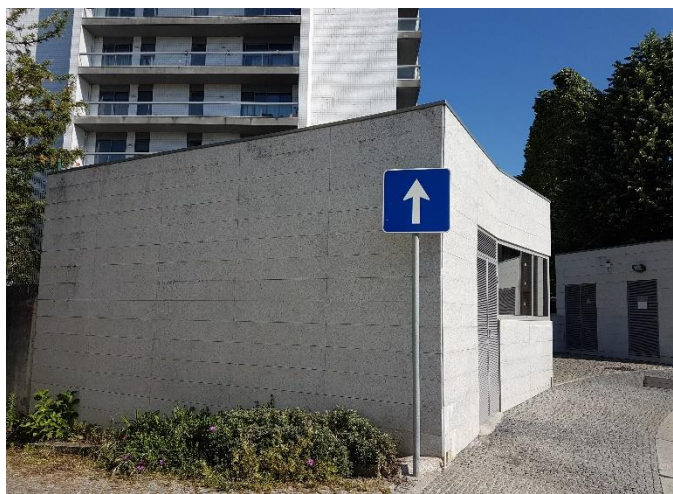
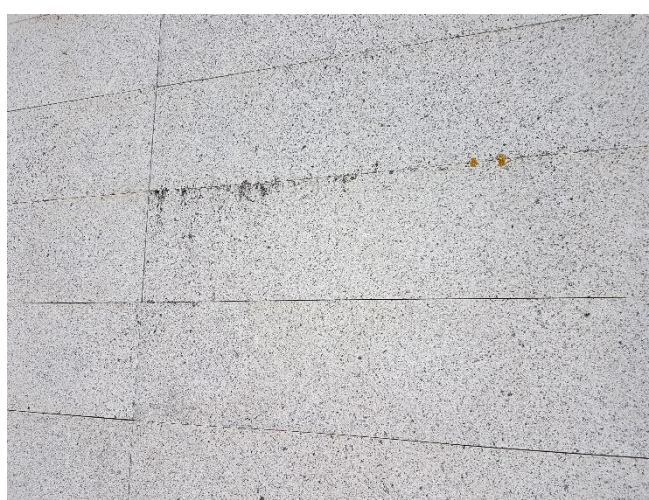
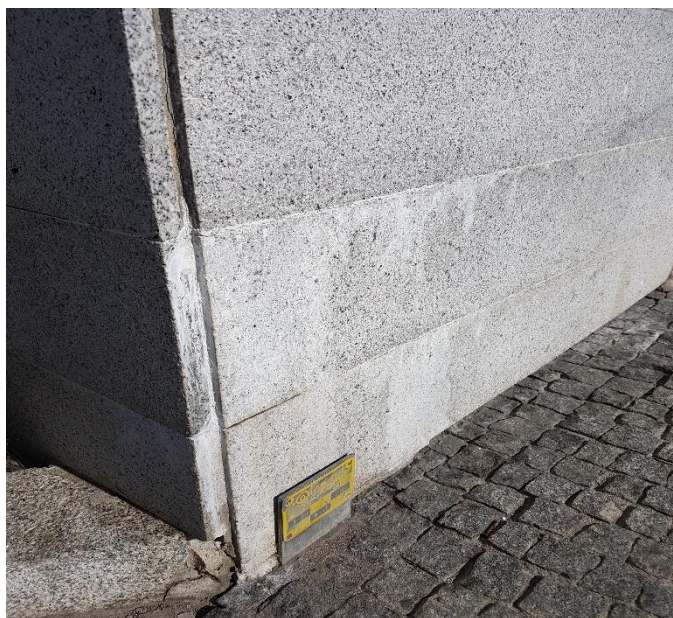
Registo Fotográfico

Orientação da fachada			
	Sul	Este		
Deformação planimétrica				
Fissuras junto ao sistema de fixação				
Destacamento junto ao sistema de fixação				
Fissuras próximas de um dos eixos da placa				
Fissuras				
Quebra de placa (sem queda)	1			
Queda de placa				
Outro:

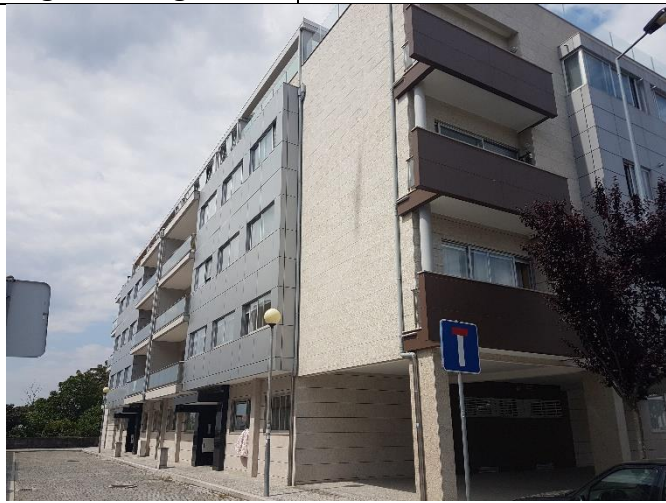
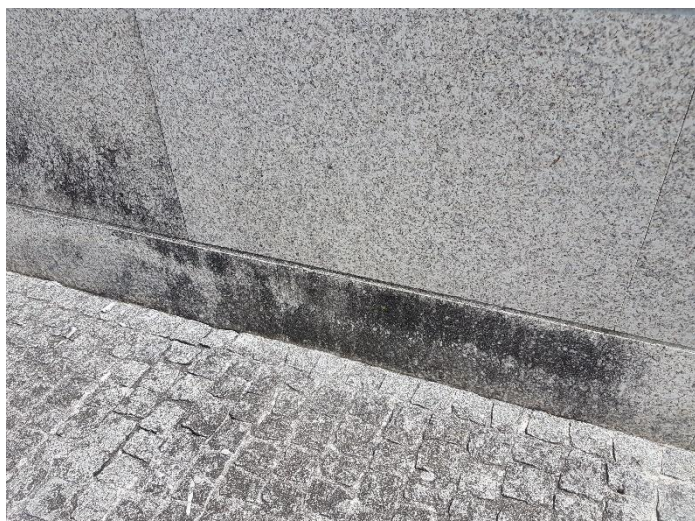
Registo Fotográfico

<p>Cantos interiores muitas das vezes com problemas de colonização biológica.</p>

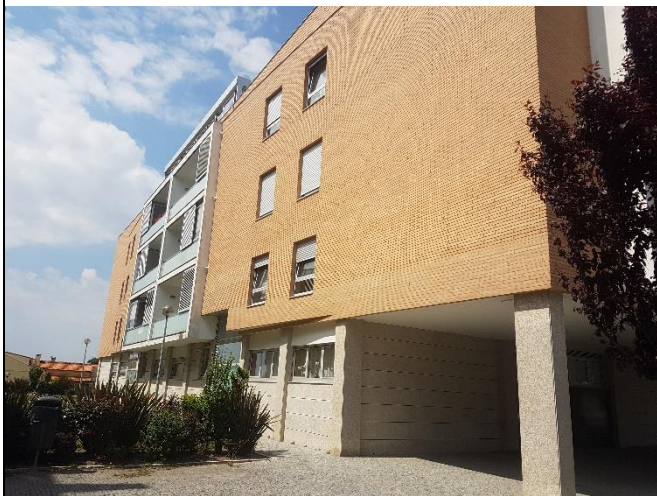
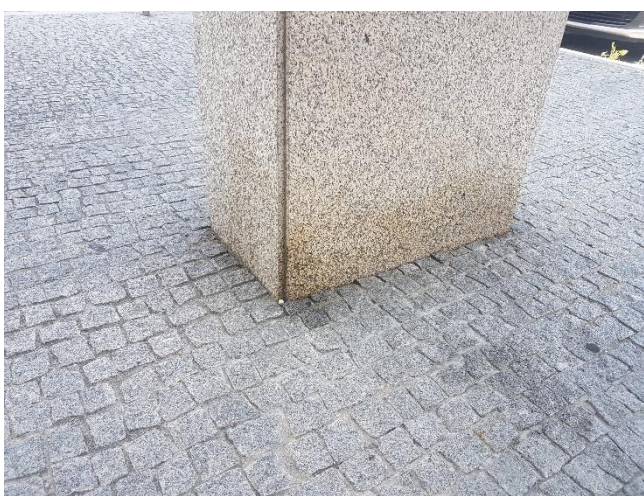
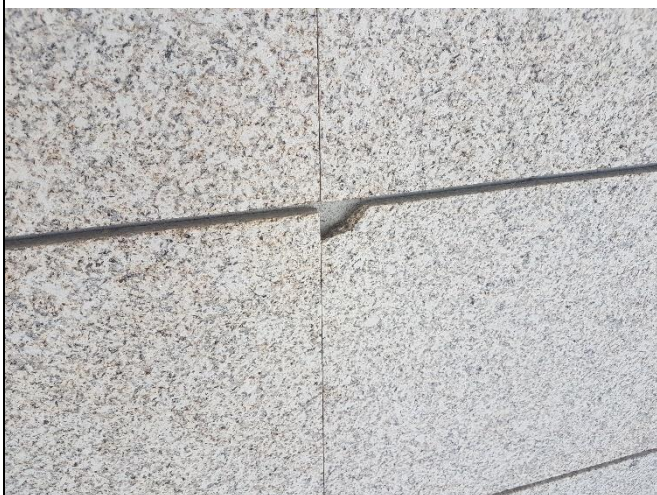
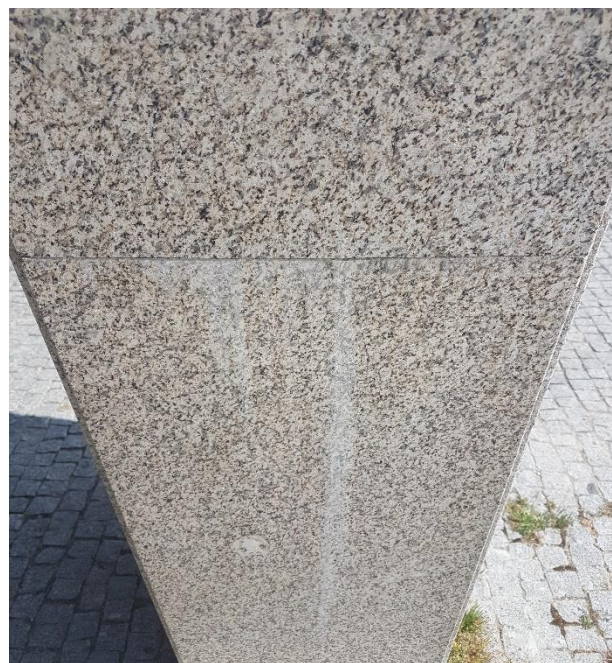
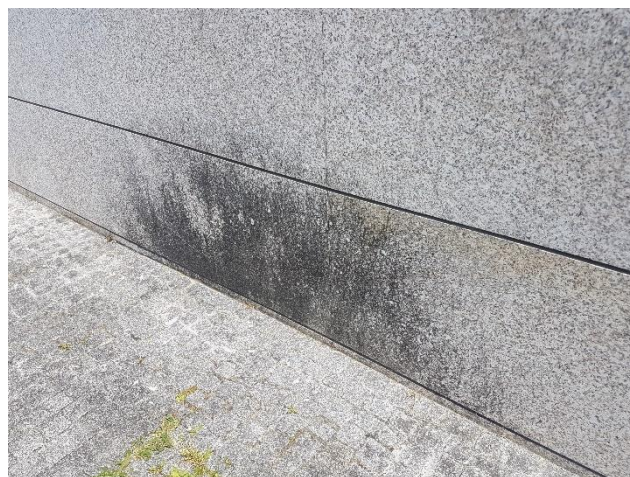
Registo Fotográfico

Orientação da fachada			
	SO	SE	NO	NE
Deformação planimétrica				
Fissuras junto ao sistema de fixação				
Destacamento junto ao sistema de fixação				
Fissuras próximas de um dos eixos da placa				
Fissuras				
Quebra de placa (sem queda)	1 placa			
Queda de placa				
Outro:

Todos os cantos deste edifício têm mudança de cor devido a urina de animais.
--

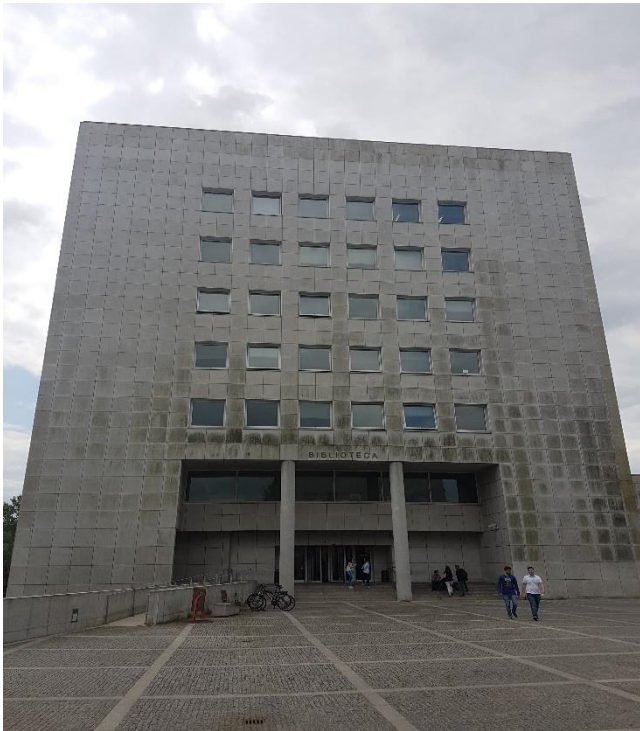
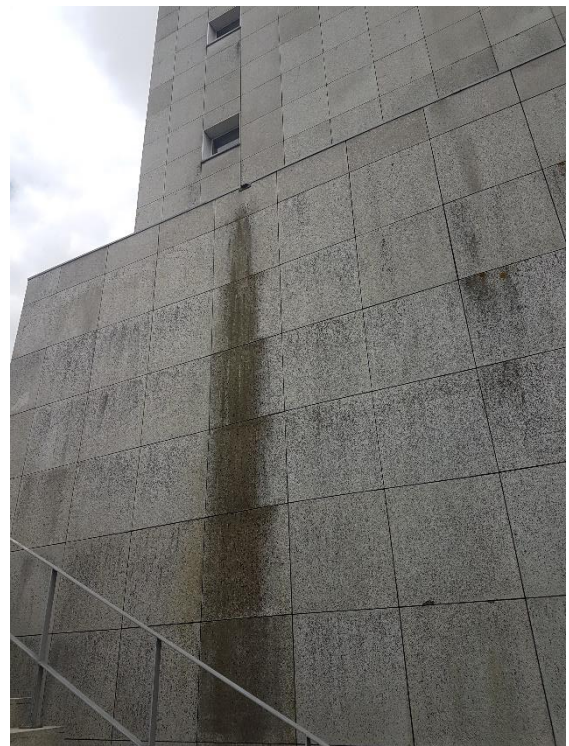
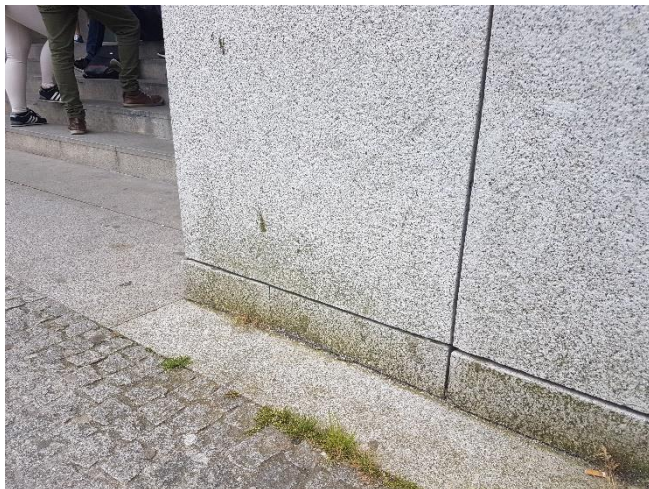
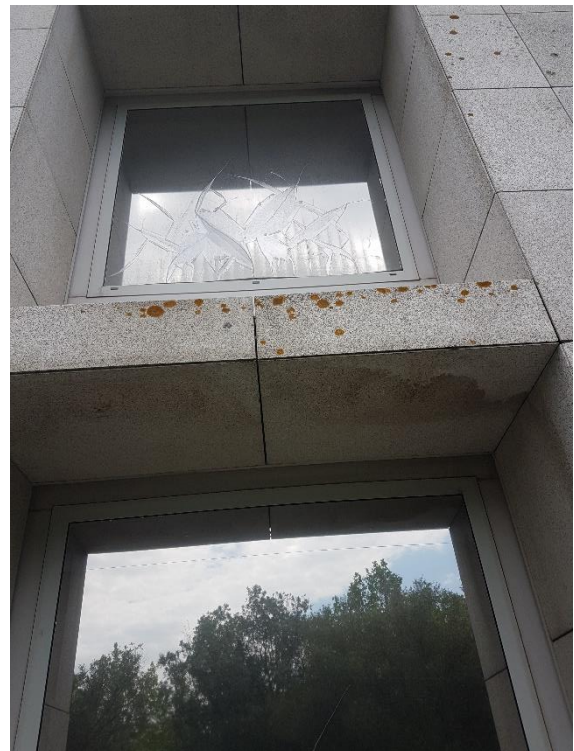
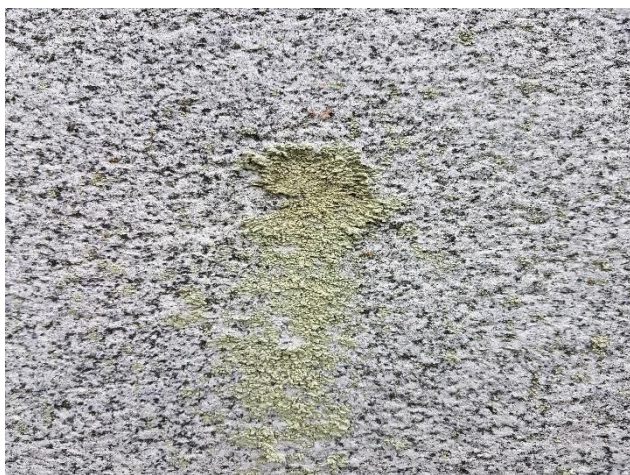
Registro Fotográfico

Orientação da fachada			
	SO	SE	NO	NE
Deformação planimétrica	5%	5%	5%	5%
Fissuras junto ao sistema de fixação				
Destacamento junto ao sistema de fixação				
Fissuras próximas de um dos eixos da placa				
Fissuras				
Quebra de placa (sem queda)	1			
Queda de placa				
Outro:

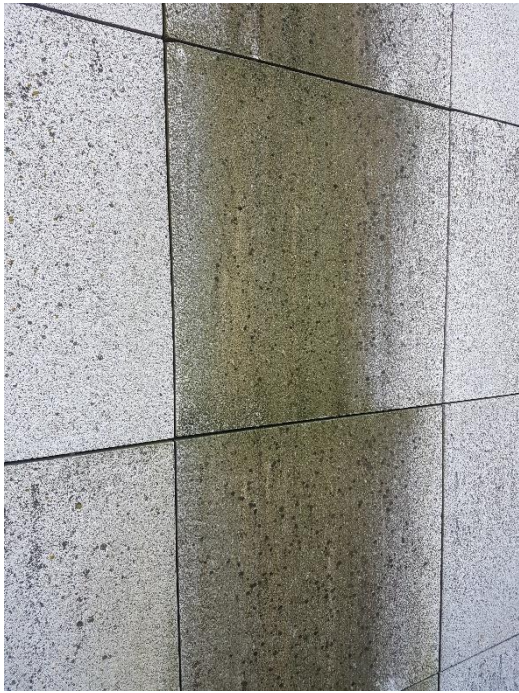
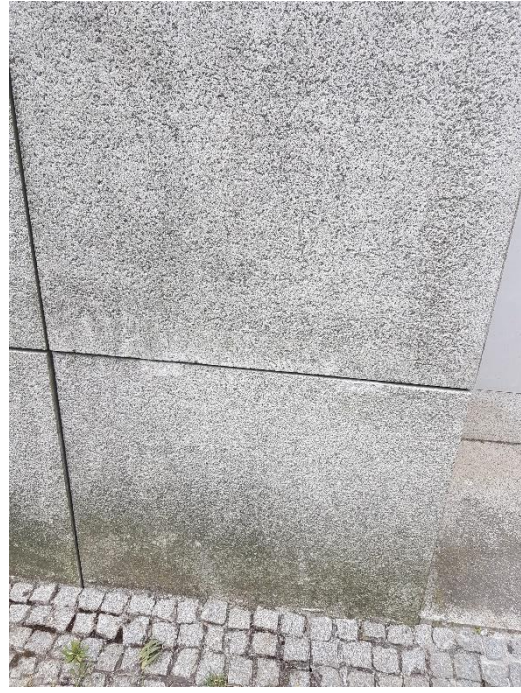
Elevada incidência de anomalias estéticas mas não apresenta muitas anomalias funcionais.

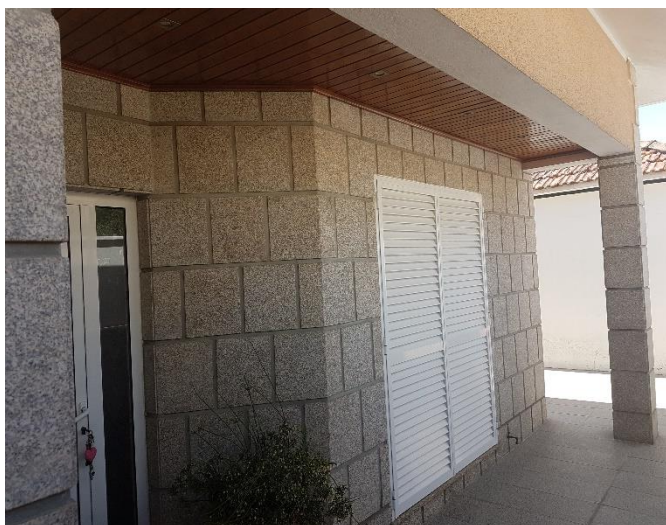
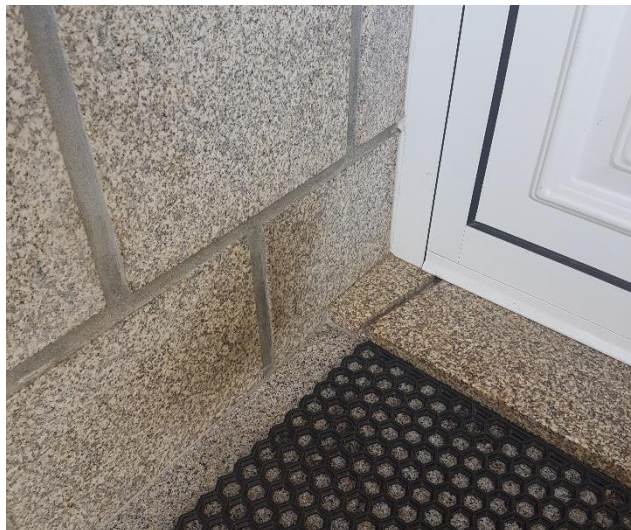
Revestimentos com 21 anos e em ótimo estado de conservação.

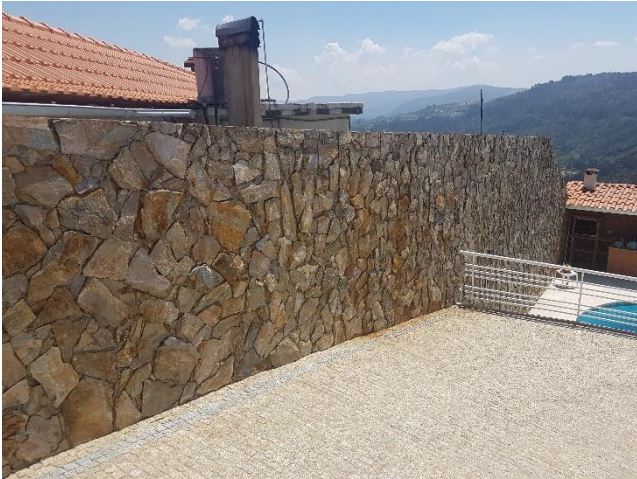
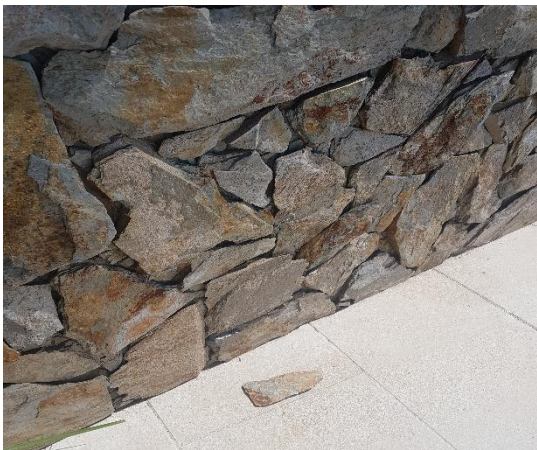
Orientação da fachada			
	Oeste	Sul		
Deposição de poeiras	10%	15%		
Colonização Biológica	1%	1%		
Mudança de cor				
Escorrências	5% corrosão de minerais	5% corrosão de minerais		
Marcação na superfície da placa do sistema de fixação				
Marcação na superfície da placa do sistema de colagem		2%		
Origem humana				
Outro:		1% eflorescências

Orientação da fachada			
	Oeste	Sul		
Deformação planimétrica				
Fissuras junto ao sistema de fixação				
Destacamento junto ao sistema de fixação				
Fissuras próximas de um dos eixos da placa				
Fissuras				
Quebra de placa (sem queda)				
Queda de placa	Lascas de xisto	1 lascas de xisto		
Outro:

<p>O xisto foi recolhido da natureza e colocado no muro sem qualquer tipo de tratamento.</p> <p>O revestimento foi aplicado sem qualquer projeto ou planeamento.</p>
--
